ANEXO 1.
EVIDENCIAS

ANEXO 2 GALERÍA FOTOGRÁFICA

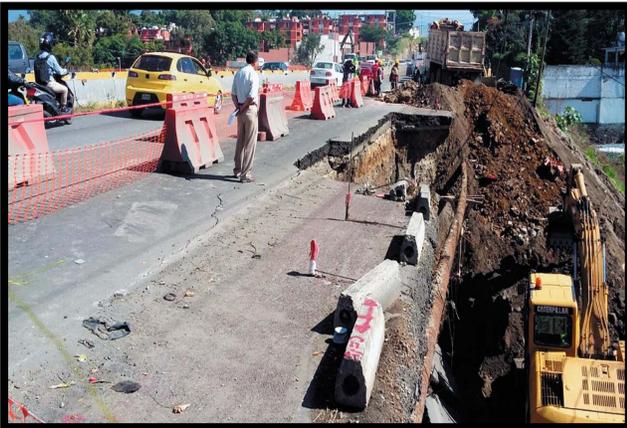
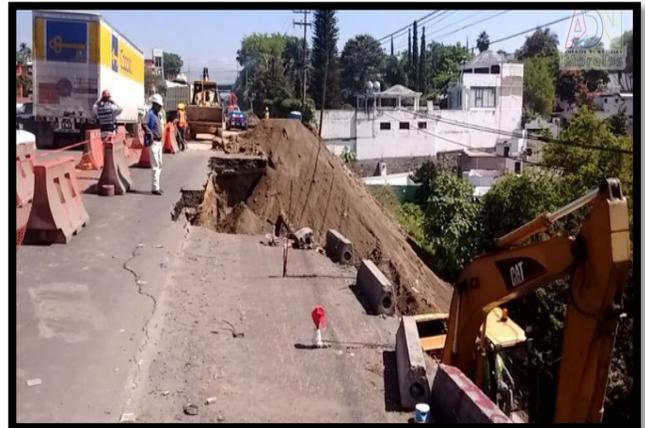
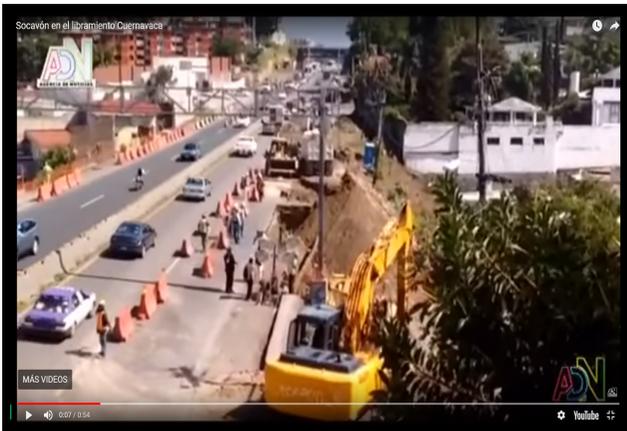
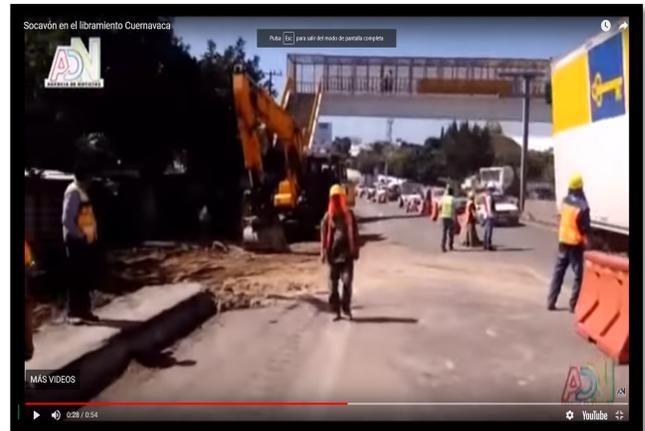
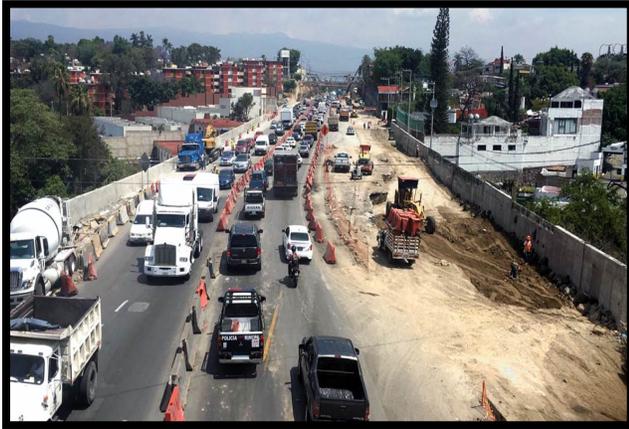
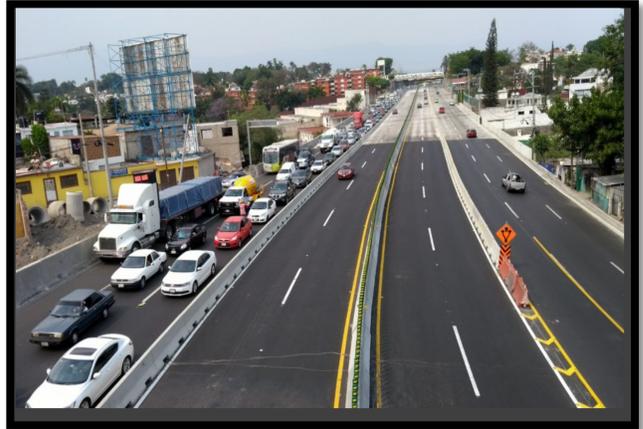
Imágenes del kilómetro 93+857 de la carretera Acapulco – México, durante la construcción del Paso Exprés.

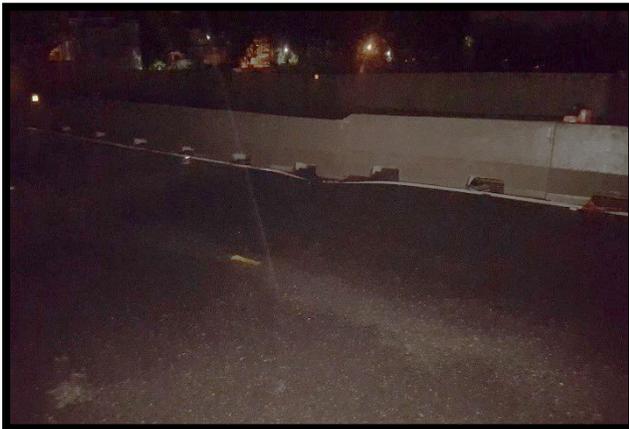
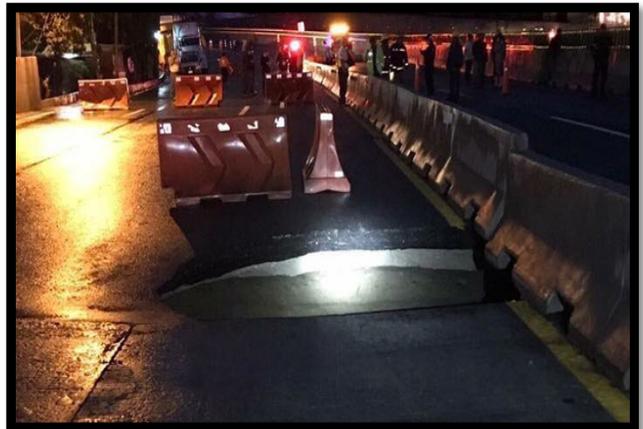
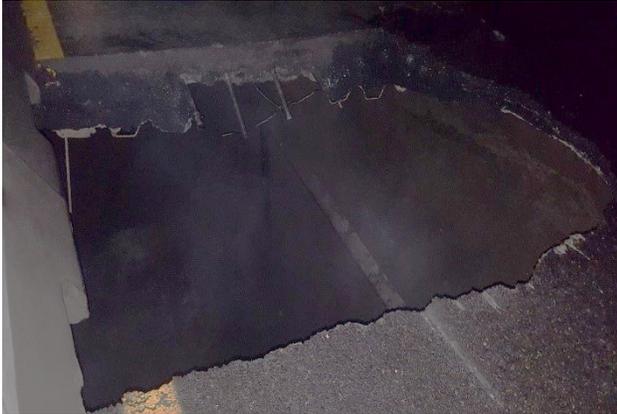
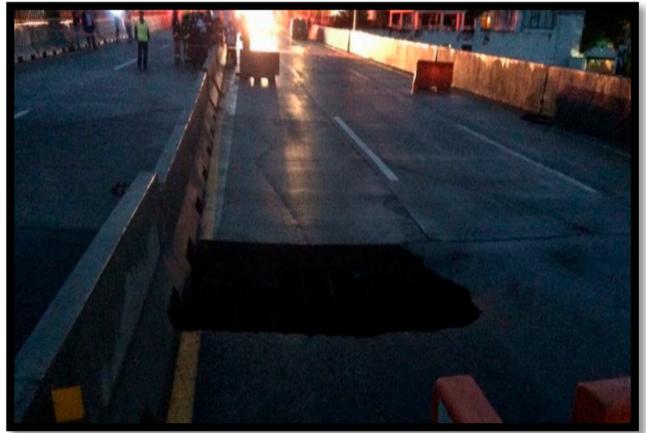
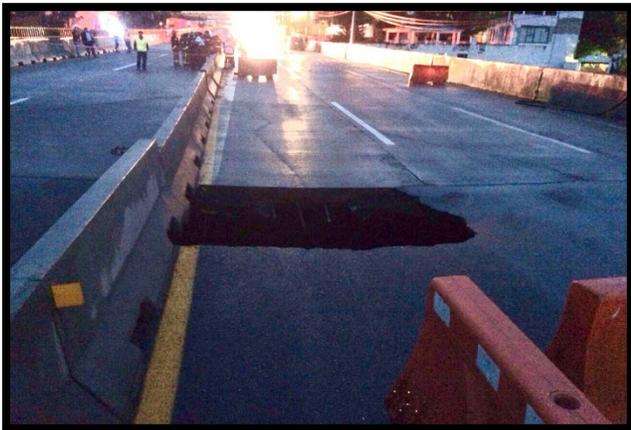
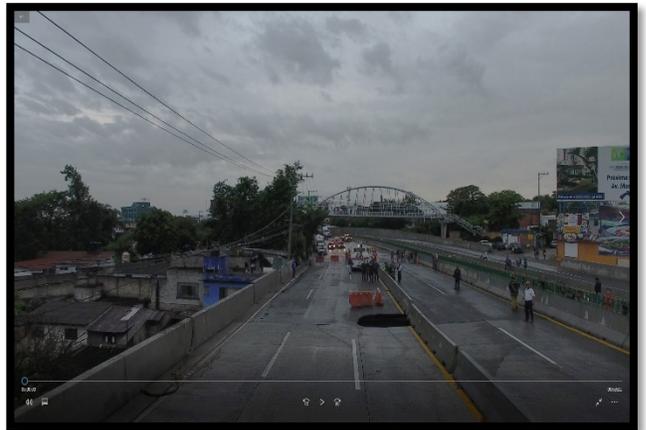
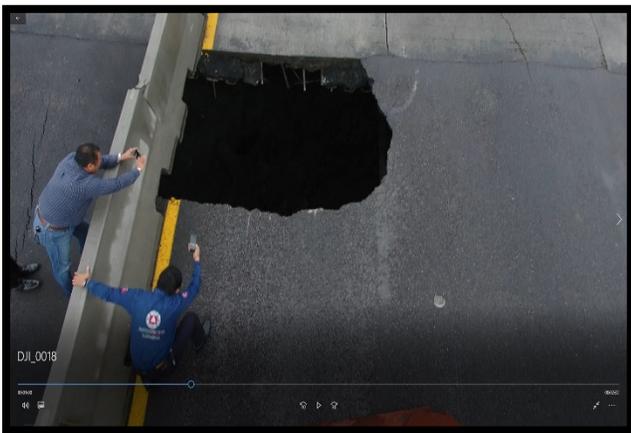
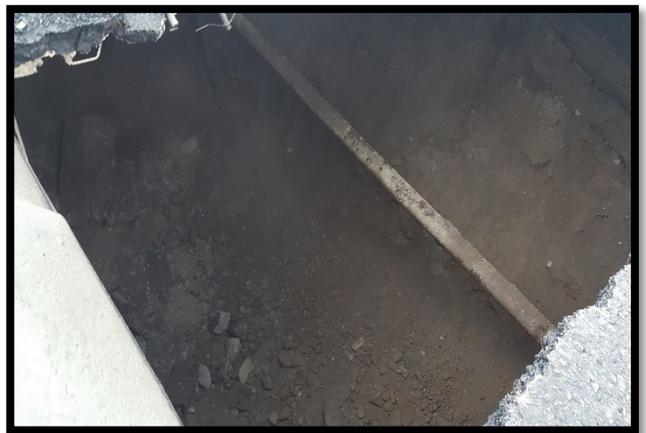
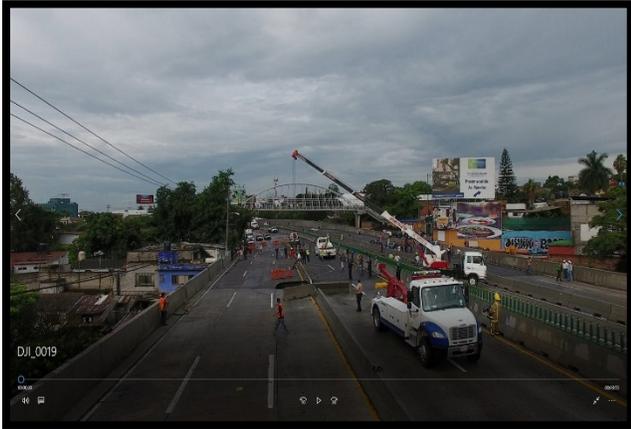
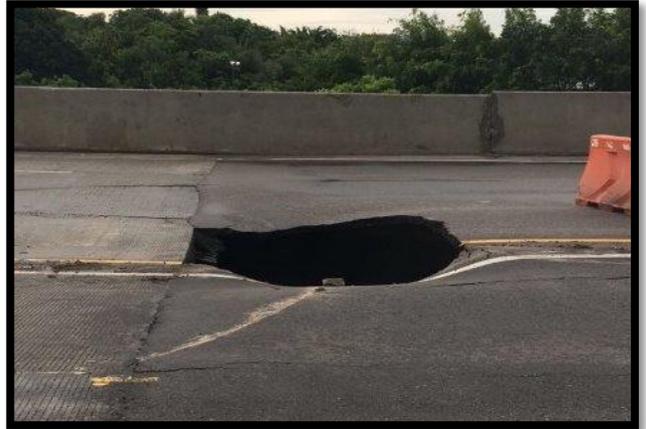
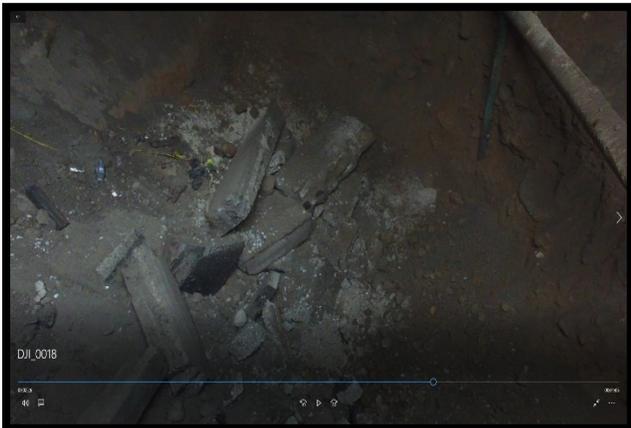
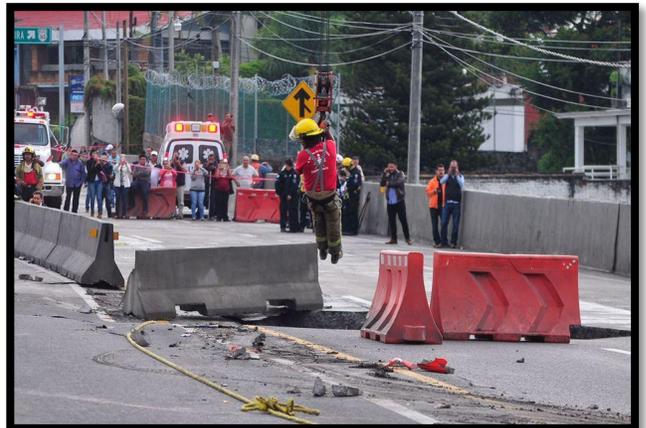
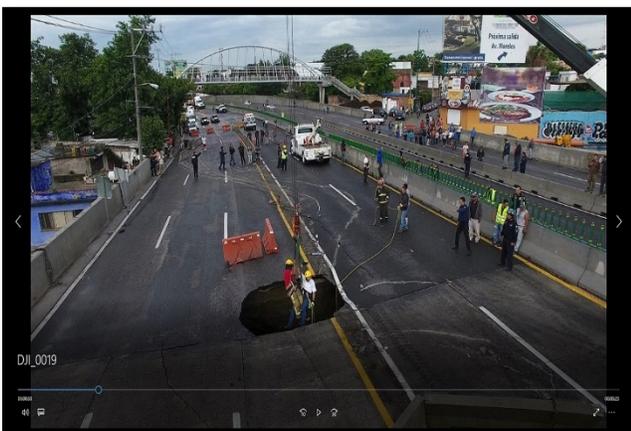
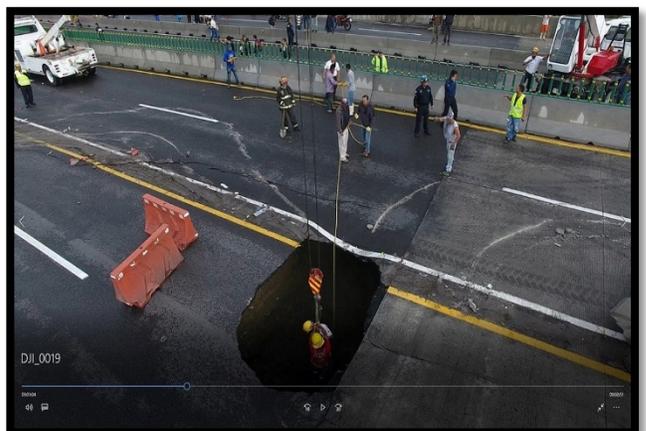
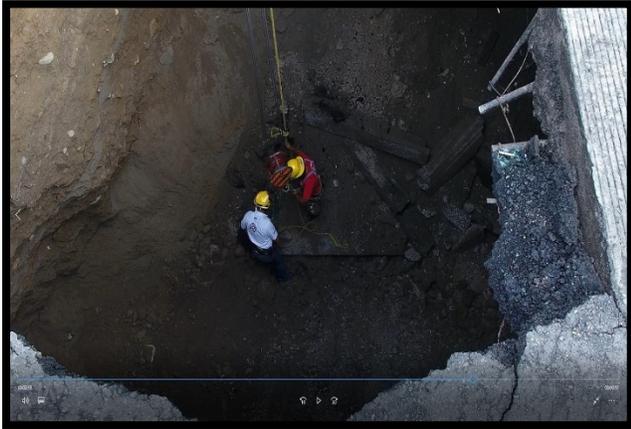
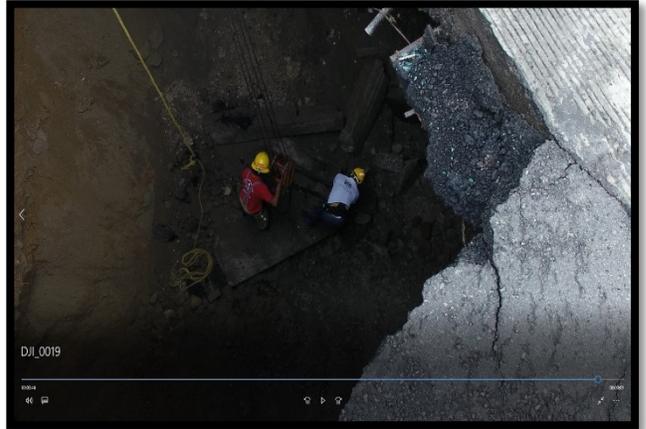
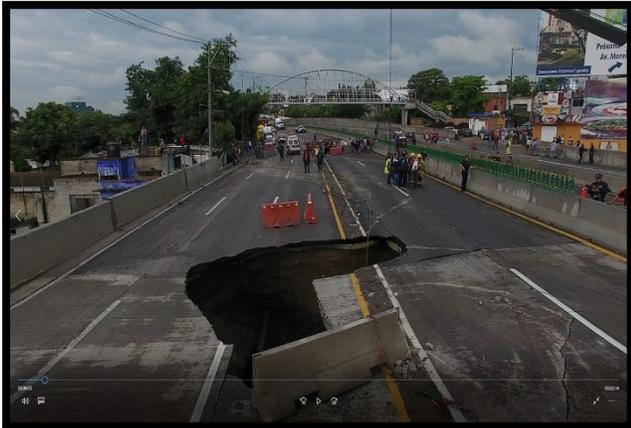
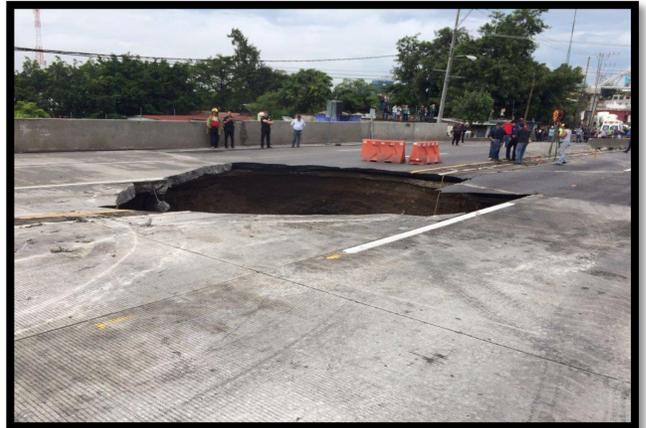
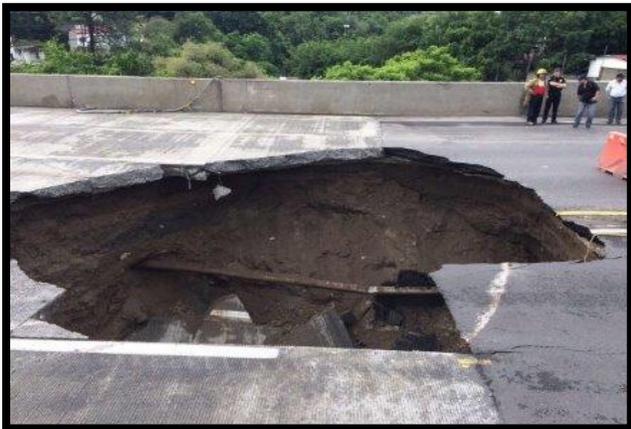
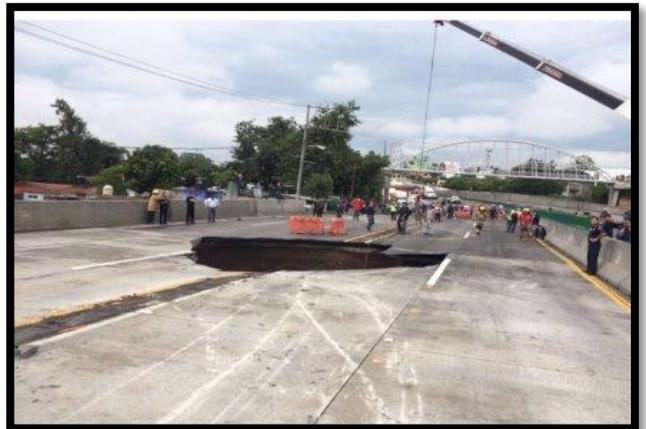
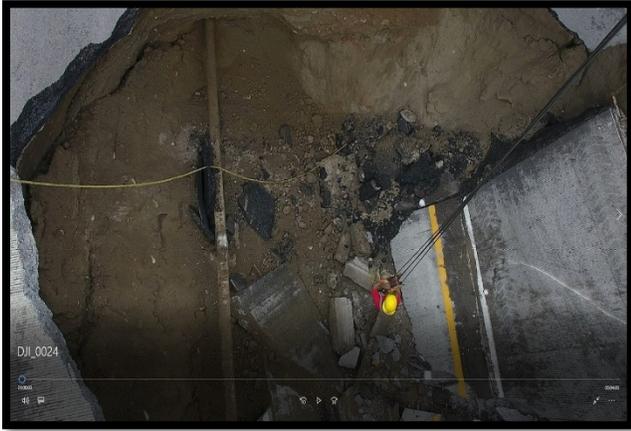
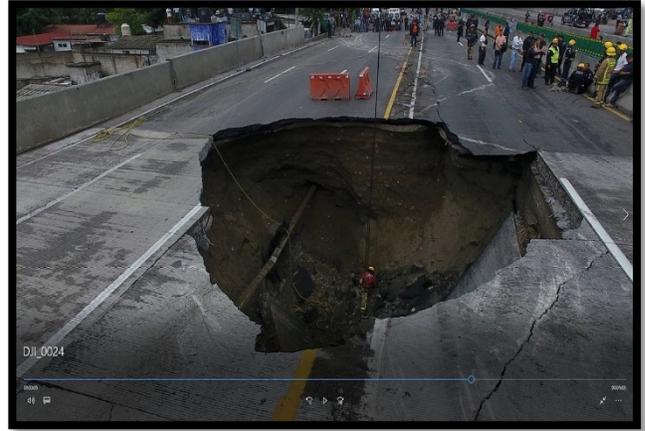
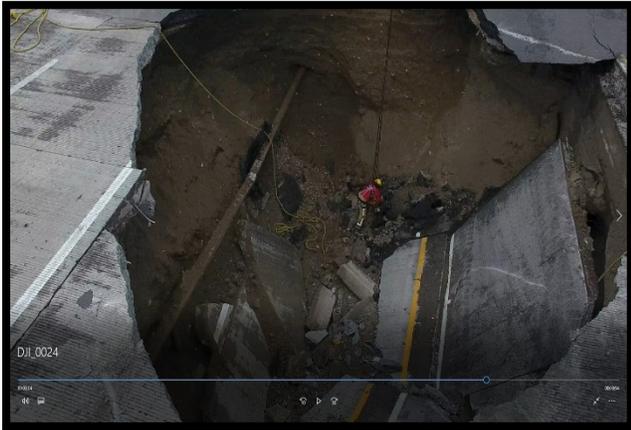
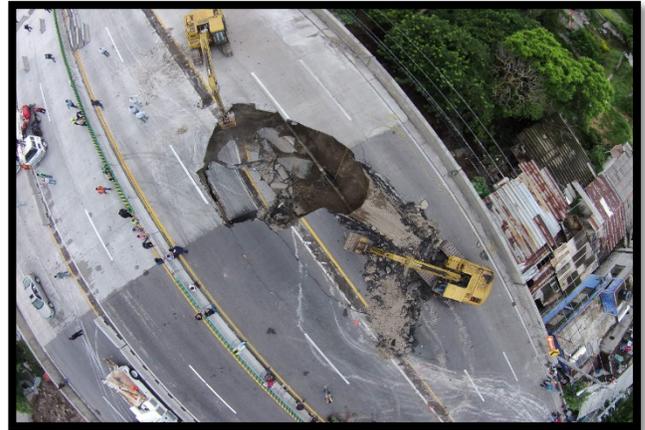
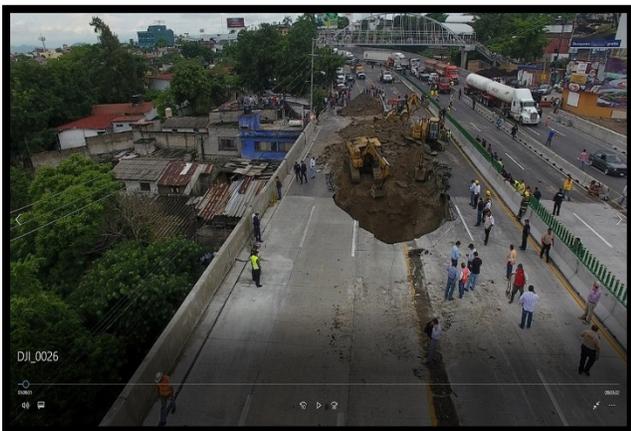
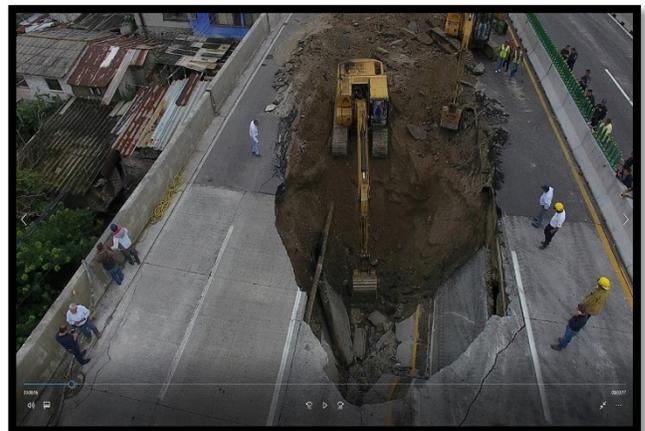
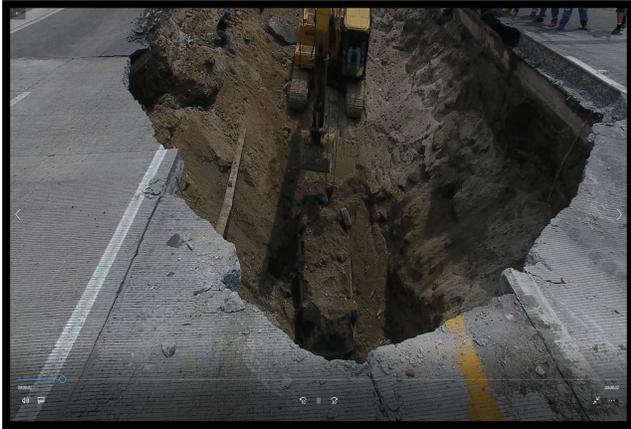
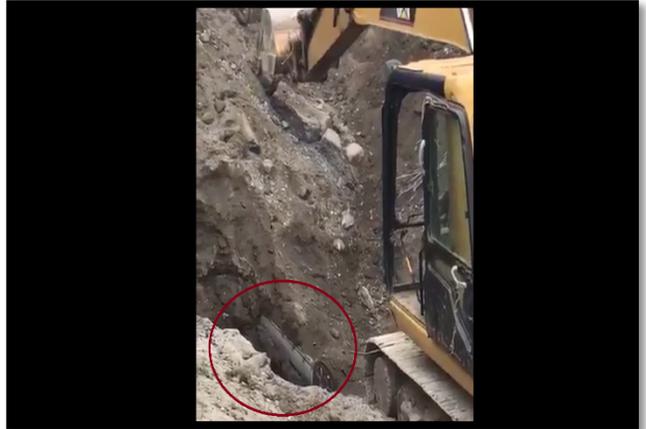
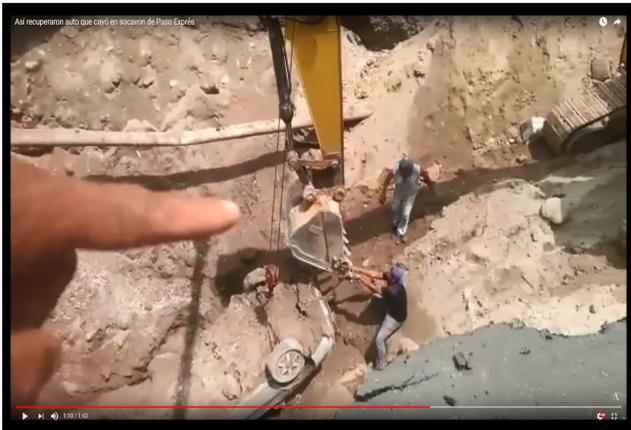
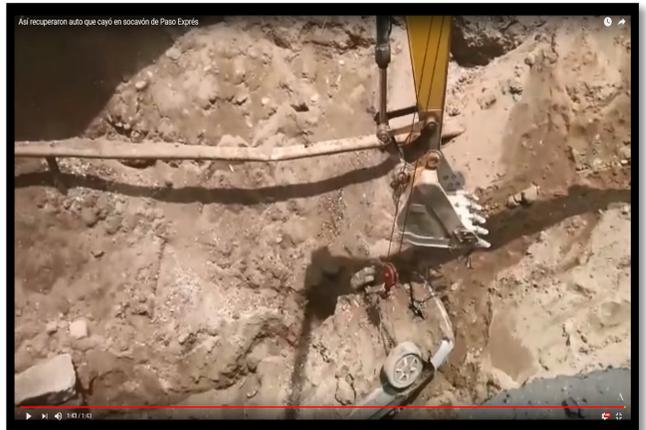
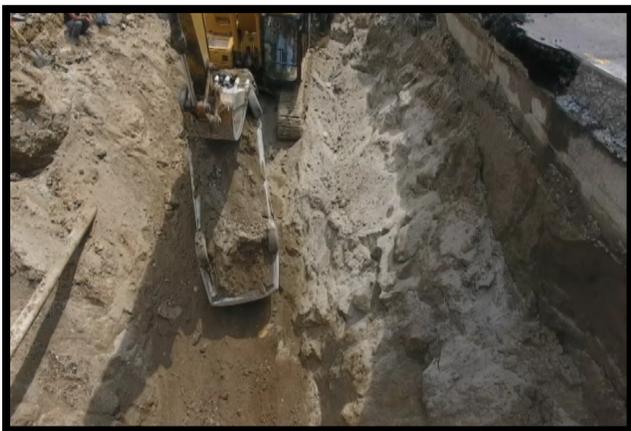
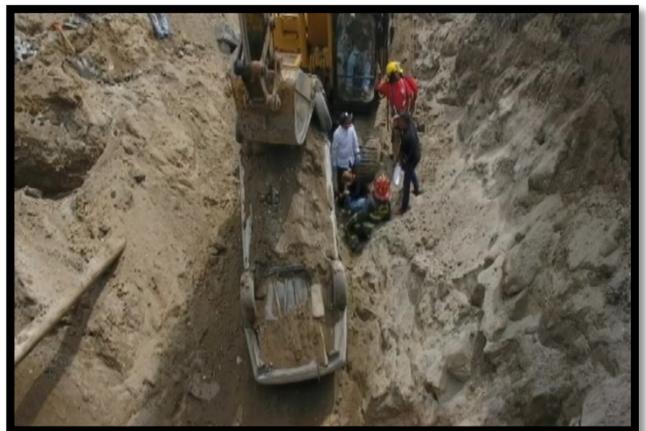
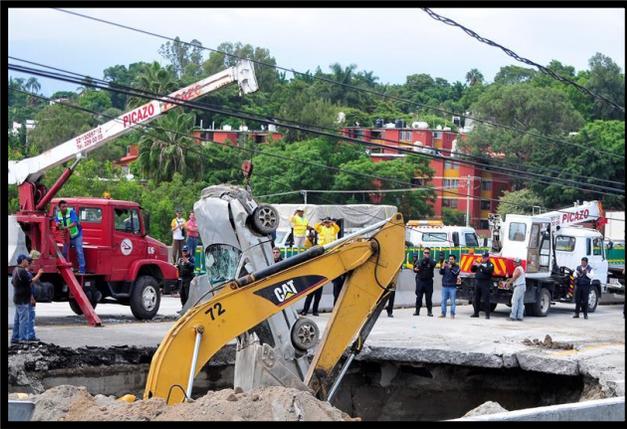
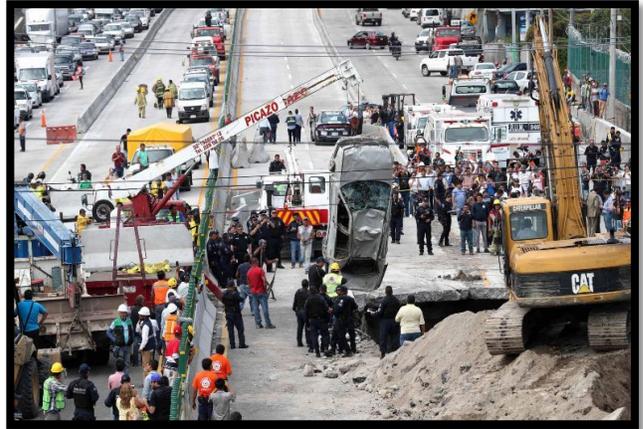
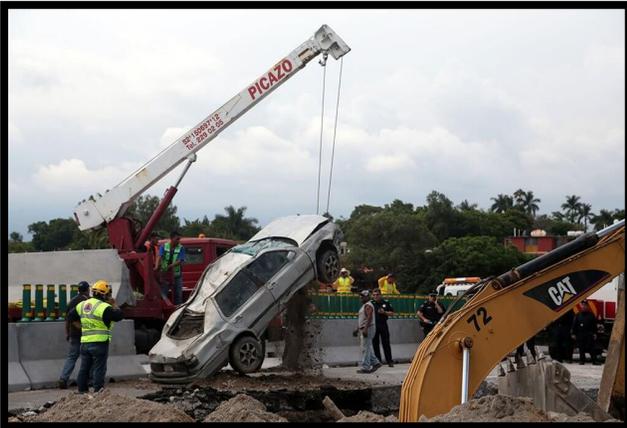
Imágenes labores de rescate del 12 de julio de 2017 y condiciones del socavón ubicado en el kilómetro 93+857 de la carretera Acapulco – México.

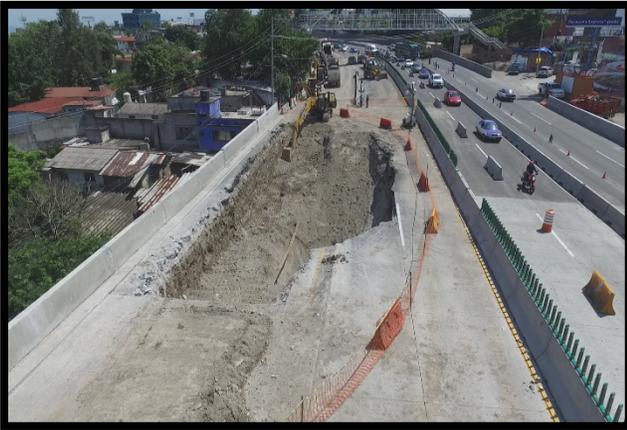
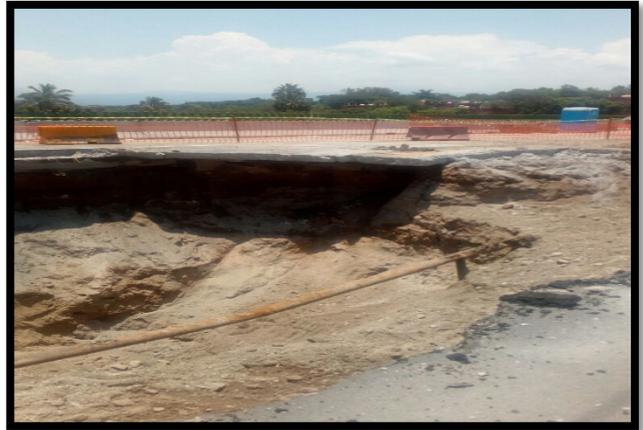
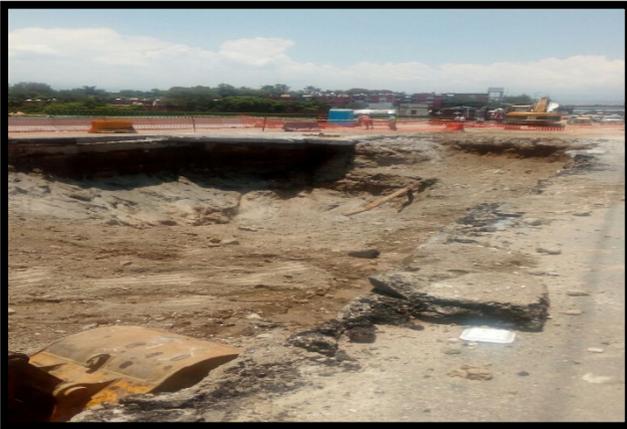
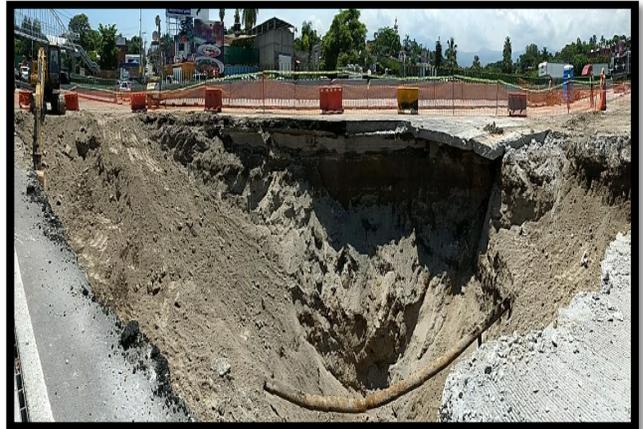
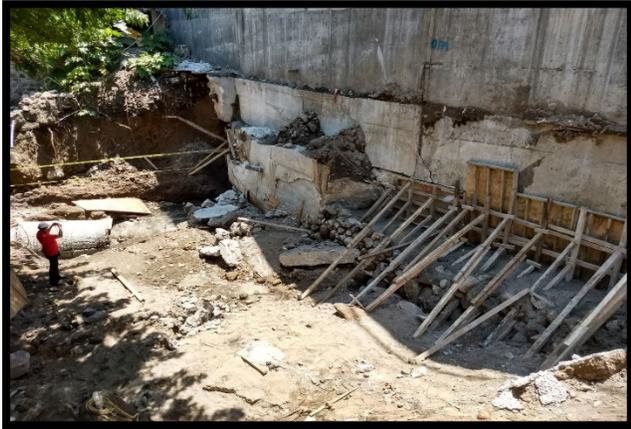
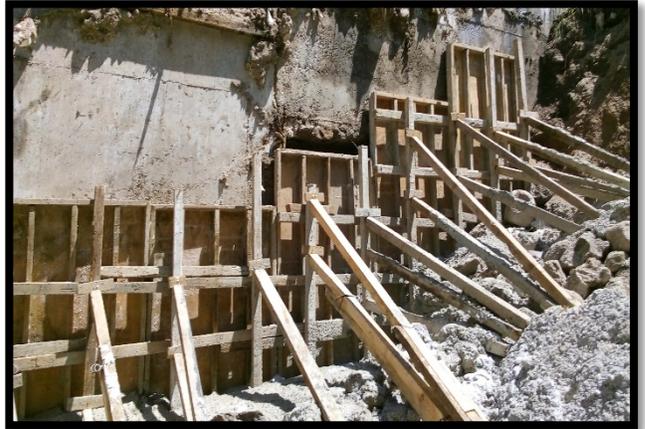
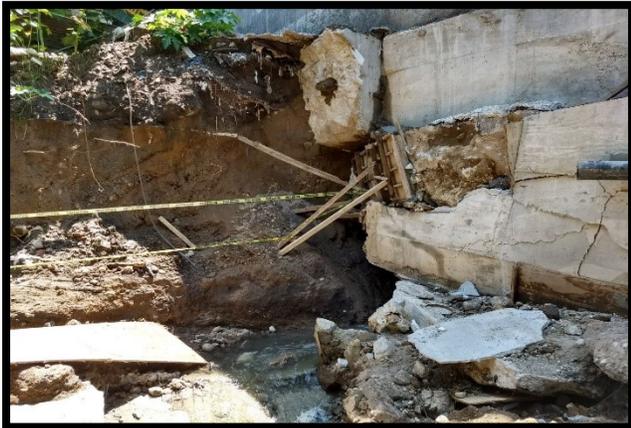
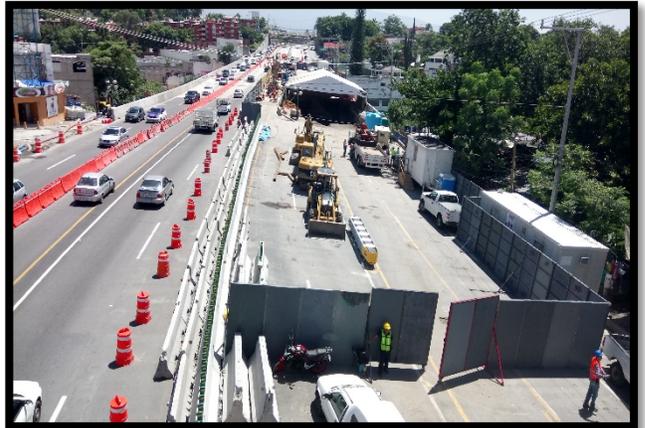
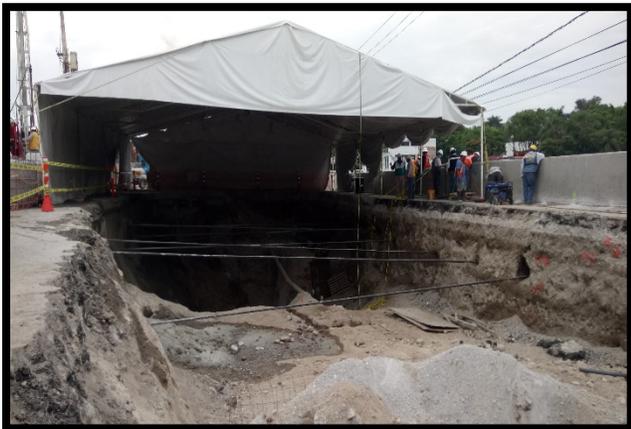
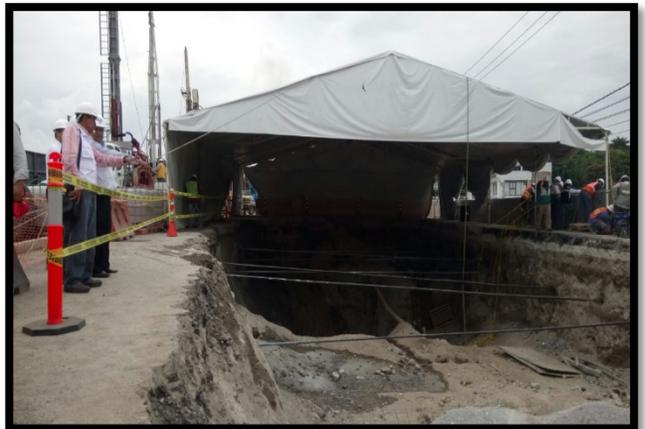
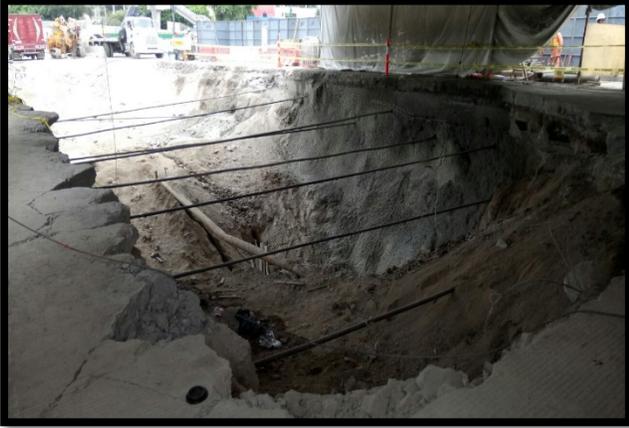
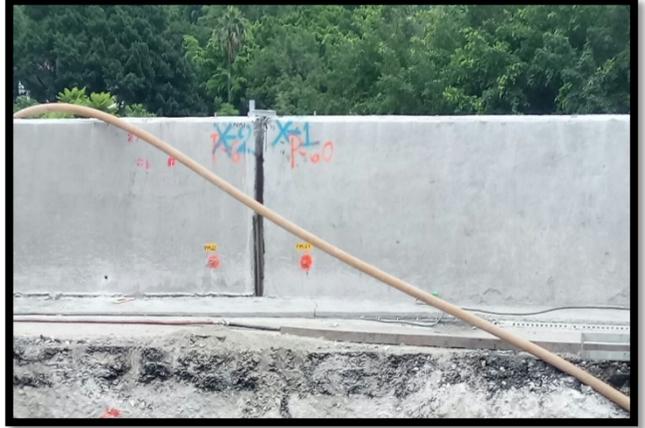
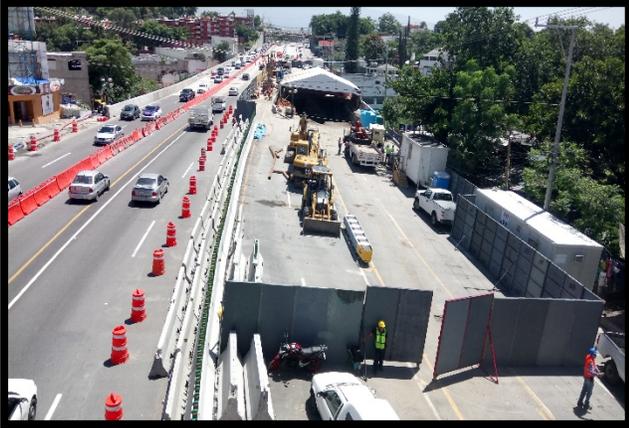
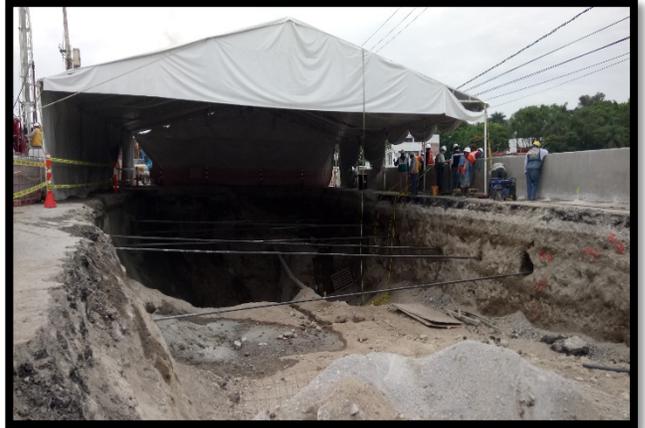
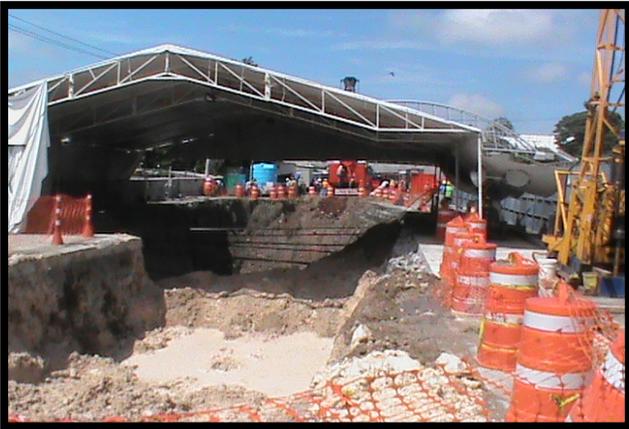
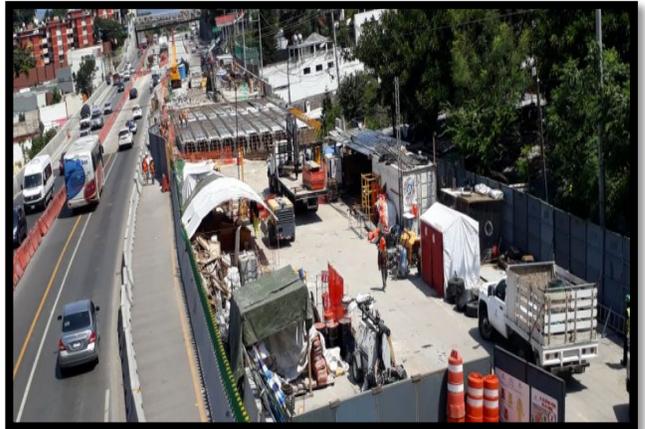
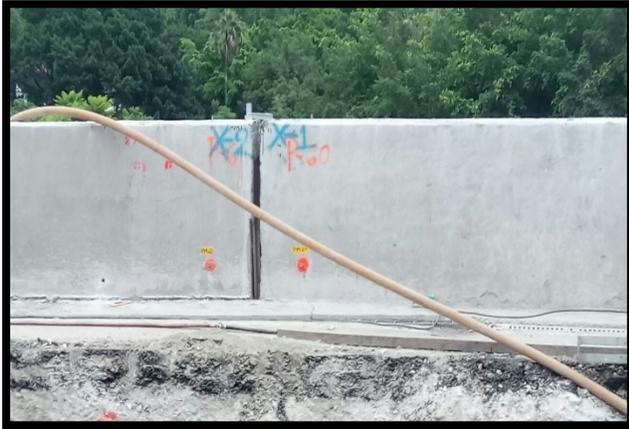
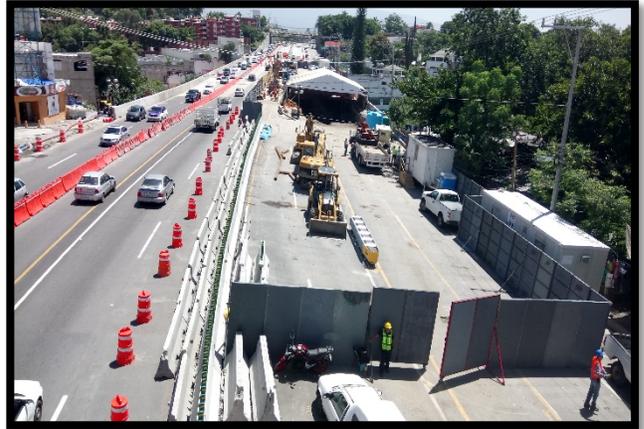
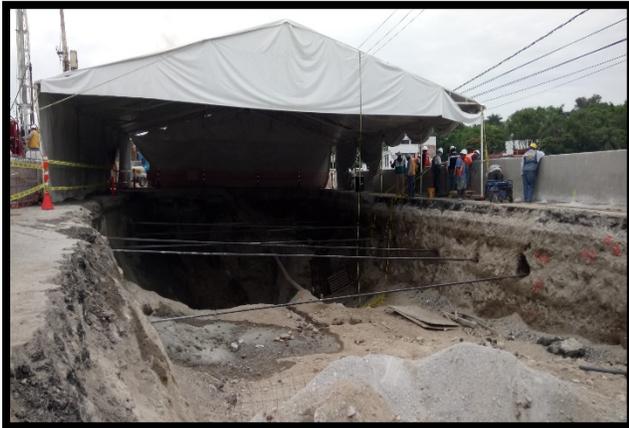
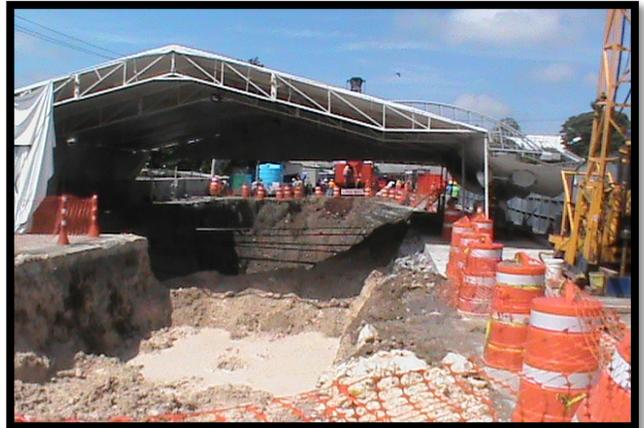
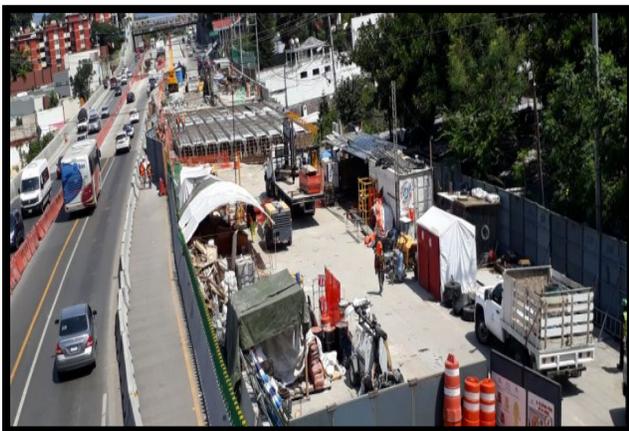
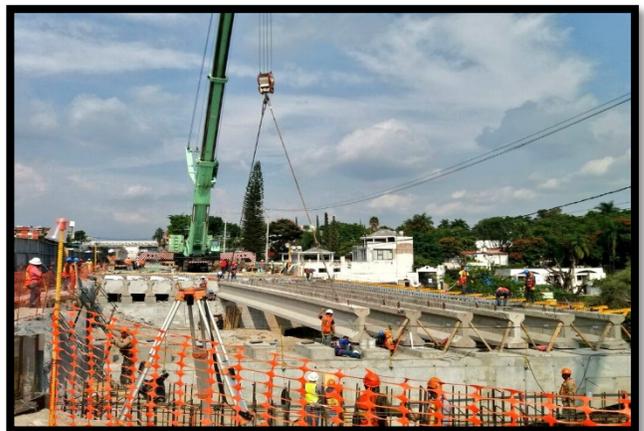
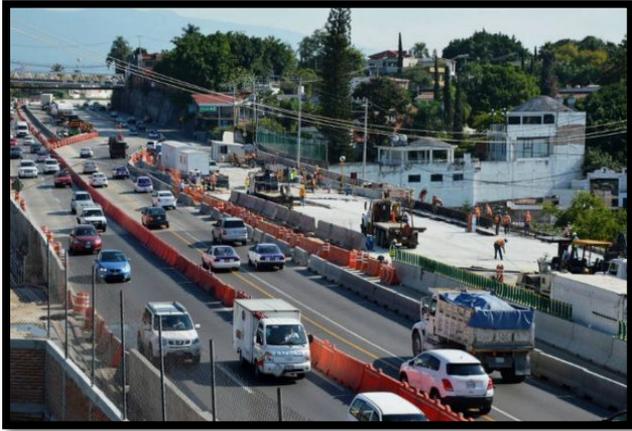
Imágenes de las condiciones del socavón, posteriores a la emergencia, así como su reparación
