RECOMENDACIÓN No.31VG/2019

SOBRE EL CASO DE VIOLACIONES GRAVES A LOS DERECHOS HUMANOS A LA LEGALIDAD, A LA SEGURIDAD JURÍDICA, A LA VIDA, A LA VERDAD Y AL INTERÉS SUPERIOR DE LA NIÑEZ, EN AGRAVIO DE LOS ALUMNOS Y PERSONAL DEL COLEGIO 1 EN LA CIUDAD DE MÉXICO, CON MOTIVO DE LOS SISMOS DE SEPTIEMBRE DE 2017.

Ciudad de México, a 12 de noviembre de 2019

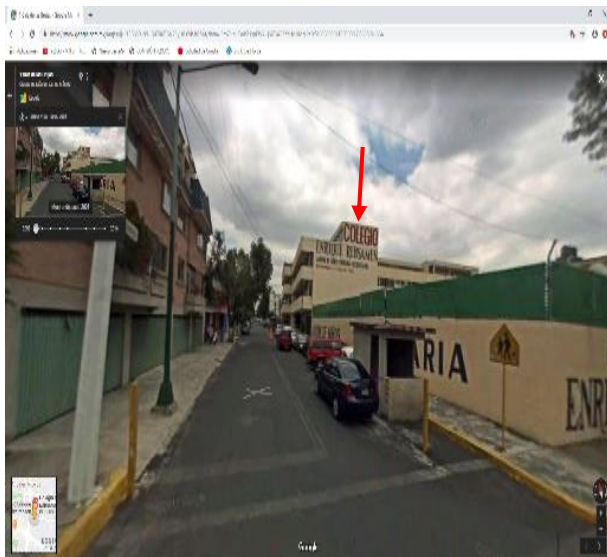
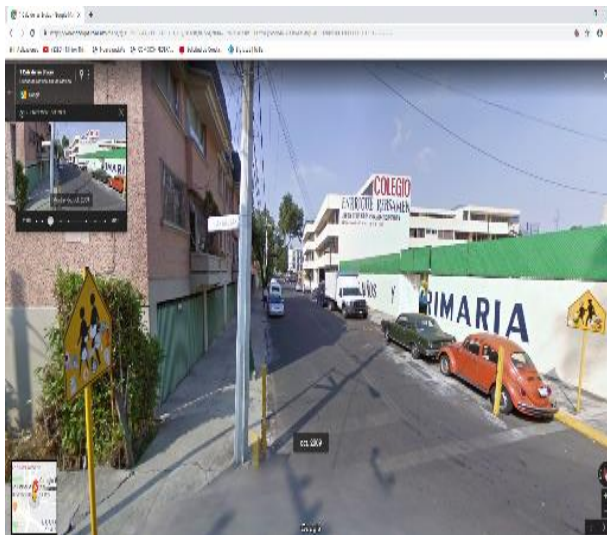
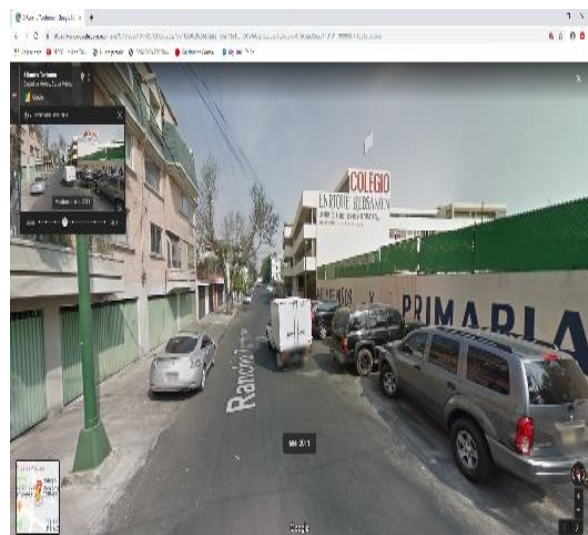
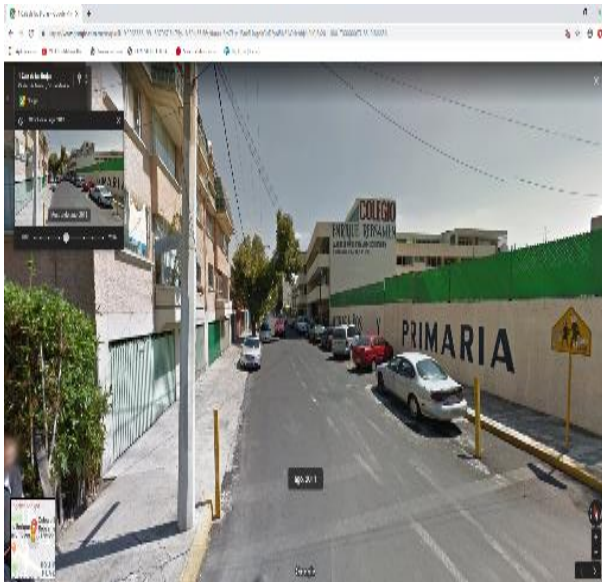
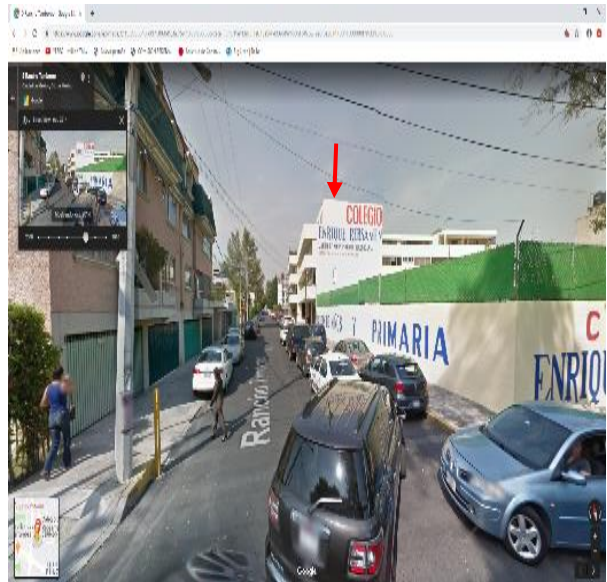
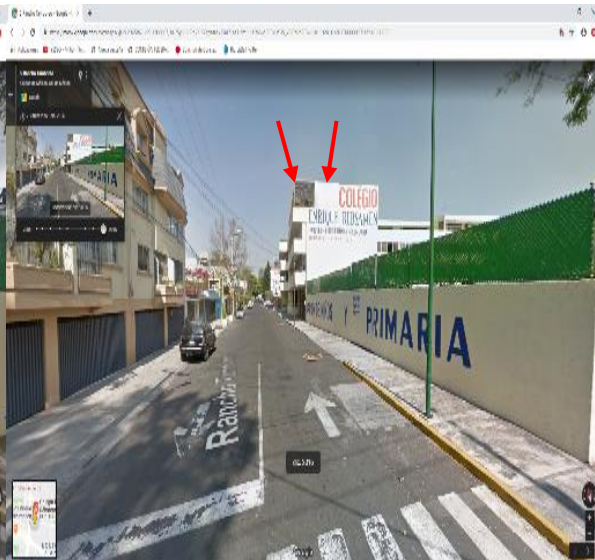
178. La construcción del cuarto nivel realizada en el 2006 fue de manera parcial, ya que en las fotografías que se aprecian a través de la página de internet <https://www.google.com.mx/maps>, se localizó la dirección del Colegio 1, se realizaron capturas de pantalla y se observó que en 2008 (fecha más antigua que se puede ver en la página), ya se encontraba una construcción parcial en el cuarto nivel, la cual ocupaba la mitad del edificio o azotea (1/2) y el resto de las ampliaciones al cuarto

nivel se dio a través del tiempo, pues de acuerdo a las fotografías fue de $\frac{1}{2}$ a $\frac{3}{4}$ en 2014 y en 2016 (fecha más reciente que se puede observar en la página) ya se puede apreciar en su totalidad, incluyendo una pérgola o techo de madera que abarca donde comienza la banqueta y termina la construcción del edificio o viceversa.

179. La construcción del cuarto nivel del Colegio 1 fue ilegal, pues para la fecha en que se llevó a cabo, la licencia de construcción 1/245/83/14 de 20 de julio de 1983, para obra nueva ya había concluido su vigencia de 24 meses y no se solicitó una nueva. Lo único que **PR1** hizo fue ingresar el aviso de realización de obras que no requieren manifestación con folio 1748/06. Es clara la intención de **PR1** de ocultamiento de información a la autoridad, que en realidad pretendía y de hecho ejecutó un nivel más al inmueble lo que necesariamente se vio reflejado en el mayor peso en la infraestructura del Colegio 1 y por en consecuencia, mayor vulnerabilidad en la resistencia estructural.
